ZEMİNLERDE SIVILAŞMAYA VE FAYLANMAYA BAĞLI YER DEĞİŞTİRMELERİN YÖN VE BÜYÜKLÜKLERİNİN FOTOGRAMETRİK YÖNTEMLERLE BELİRLENMESİ

ÖZET

Bu çalışmada, 1999 Kocaeli Depremi öncesinde ve sonrasında çekilen hava fotoğrafları kullanılarak zemin sivilaşması ve faylanmaya bağlı olarak Sapanca Gölü çevresinde (Sapanca Oteli, Eşme Bölgesi ve gölün batısı) zeminde meydana gelen yer değiştirmelerin yönleri ve büyüklükleri belirlenmiştir.

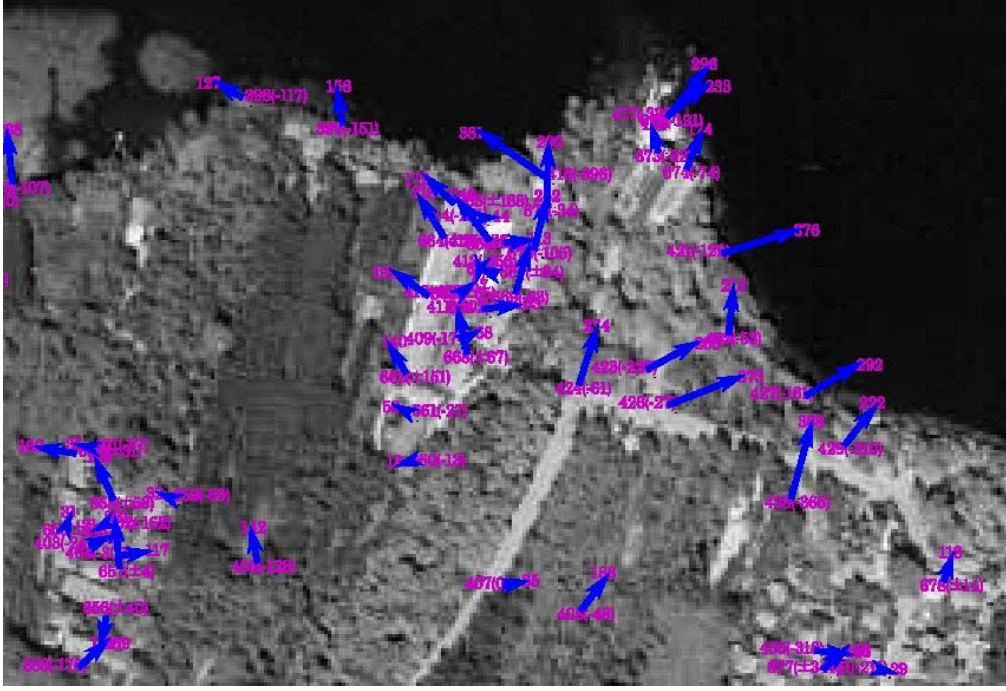
Sapanca Oteli bölgesinde 418 noktada koordinat ölçümü yapılmış ve elde edilen hareket vektörlerinin bölgede yaygın olarak gözlenen sivilaşma ve sivilaşmanın göstergesi olabilecek diğer kanıtlar nedeniyle kuzeye yani göle doğru olduğu gözlenmiştir [9]. Aynı bölgede gölden güney yönüne doğru uzaklaştıkça görülen kuzeybatı yönündeki hareketin ise sivilaşmayla birlikte faylanmaya bağlı bir hareket olduğu değerlendirilmektedir (Şekil 5).

Şekil 5. Otel bölgesinde yapılan ölçülerden elde edilen hareket vektörleri

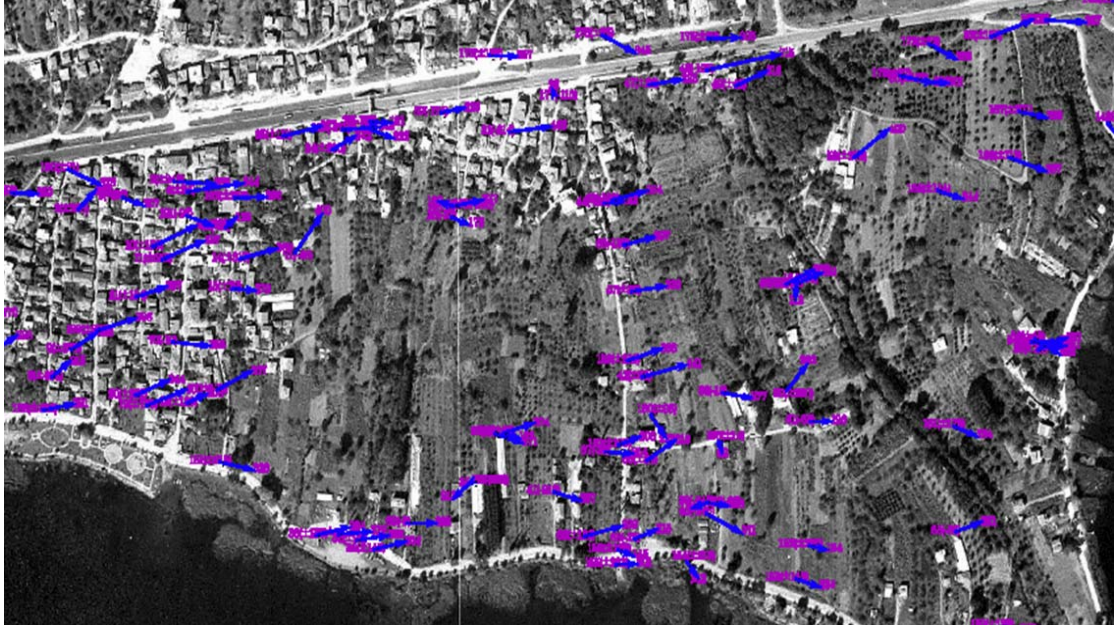
Sapanca Gölü kuzeyinde yer alan Eşme bölgesinde 305 noktada koordinat ölçüsü alınmış ve elde edilen hareket vektörlerinin faylanma nedeni ile doğu ve güneydoğu yönünde yoğunlaştığı gözlenmiştir [10]. Burada görülen hareketlerde faylanmanın etkisi çok baskındır. Sivilaşmanın hareketlere etkisi ise zayıf kalmıştır fakat yine de sivilaşma olayı, faylanma hareketinin doğu yönünde oluşan etkisinin göle yakın bölgelerde güneydoğu yönüne doğru kaymasını sağlamıştır (Şekil 6).

Şekil 6. Eşme bölgesinde yapılan ölçülerden elde edilen hareket vektörleri

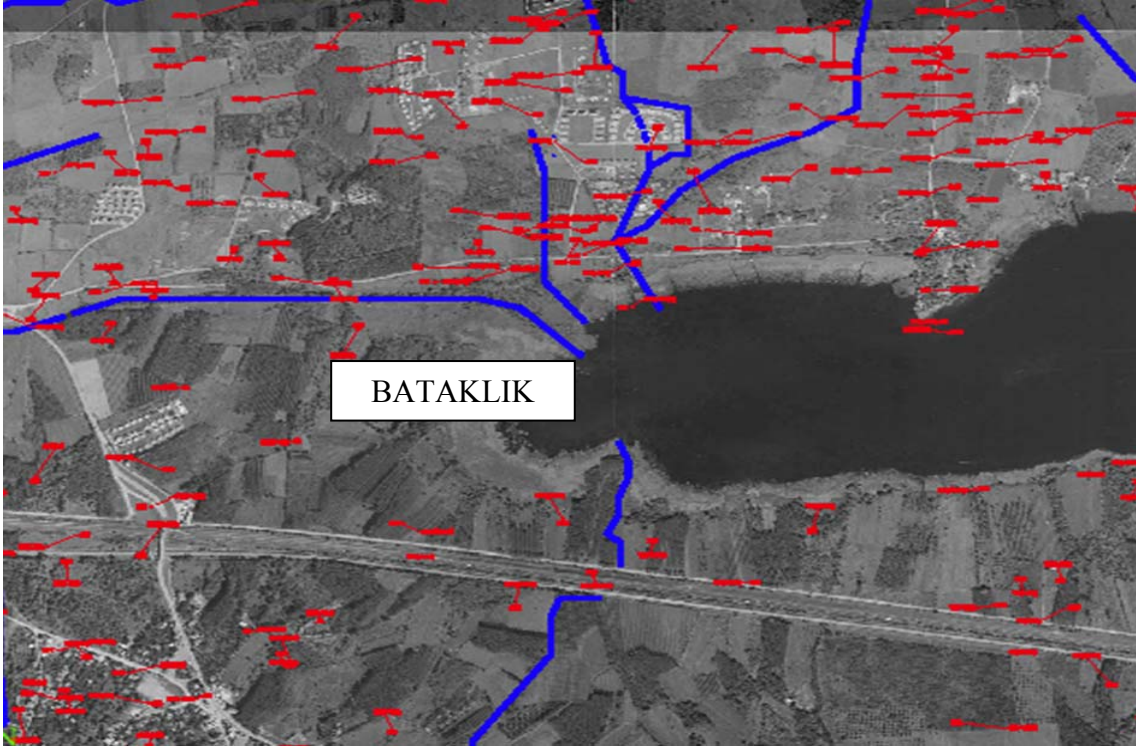
Sapanca gölü Batı Kıyısı bölgesinde ise 423 noktada koordinat ölçümü yapılmıştır. Bu bölgede elde edilen sonuçları iki bölümde değerlendirmek uygun olacaktır. Batı Kıyısının kuzey bölümünde elde edilen hareket vektörleri Eşme bölgesinde elde edilen sonuçlarla uyum göstermekte olup doğu ve güneydoğu yönündedir. Bu hareket faylanmanın etkisini göstermektedir. Batı Kıyısının güney bölümünde elde edilen hareket vektörleri ise kuzeyden farklı olarak değişik yönlerde ve dağınık bir karakter sergilemiştir.

Ancak güney bölümde oluşan farklı yönlerdeki dağınık hareketlerin nedeni olarak güneydeki bölgenin değişken zemin yapısı düşünülebilir. Bunun yanı sıra, suya doymun olmayan eğimli zeminlerde sarsıntı sonucu yanal yayılma oluştuğunun deneysel olarak kanıtlandığı göz önüne alınırsa bu dağınıklığın nedenini açıklamak mümkündür [1] (Şekil 7).

Şekil 7. Batı bölgesinde yapılan ölçülerden elde edilen hareket vektörleri
